# CONSTRUCTIEVE BESCHOUWING

## MOGELIJKHEDEN BEHOUD BAKSTEENMOZAÏEK

**project:** 20240753  
**omschrijving:** RIJSWIJK – Haalbaarheid behoud kunstwerk Marimbahal

**document:** GDV-20240753-CB01  
**revisie:** a  
**datum:** 12 augustus 2024  
**status:** Definitief

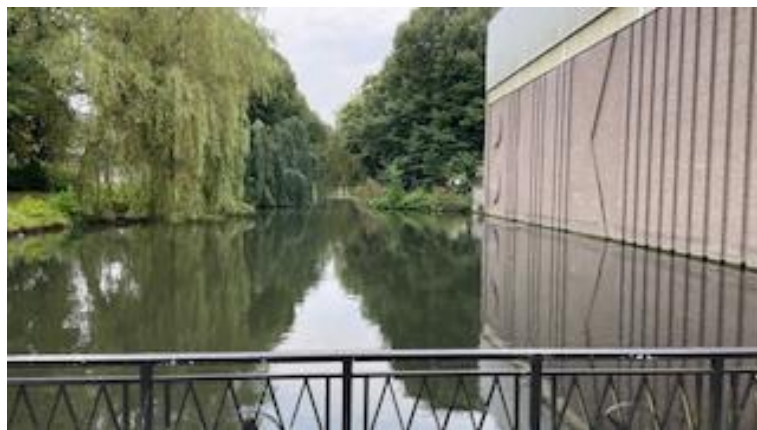
Foto 10: Achtergevel in huidige staat

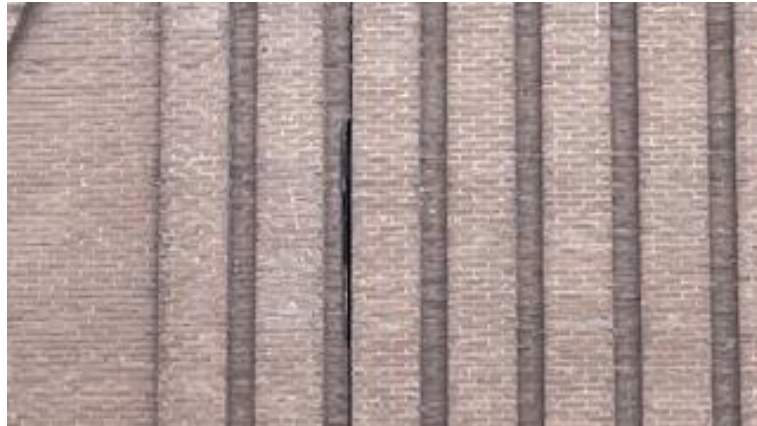
In verband met de lengte van 43 meter is de gevel één keer gedilateerd. Omdat er sprake is van een noordgevel heeft dit niet geleid tot scheurvorming op de grote ongedilateerde lengtes.

Foto 10: Dilatatie – gedeeltelijk beschadigd

De conditie van de gevel/het metselwerk is op een zichtbare scheurvorming ter plaatse van de dilatatie, wat mosvorming op de reliëfdelen en enkele bekladdingen, op het oog goed. De achtergevel staat voor het grootste deel aan het water van de Singel. Op de waterlijn is het metselwerk wat meer gedegradieerd door de invloed van wisselende waterstanden.
