# CONSTRUCTIEVE BESCHOUWING

## MOGELIJKHEDEN BEHOUD BAKSTEENMOZAÏEK

**project:** 20240753  
**omschrijving:** RIJSWIJK – Haalbaarheid behoud kunstwerk Marimbahal

**document:** GDV-20240753-CB01  
**revisie:** a  
**datum:** 12 augustus 2024  
**status:** Definitief

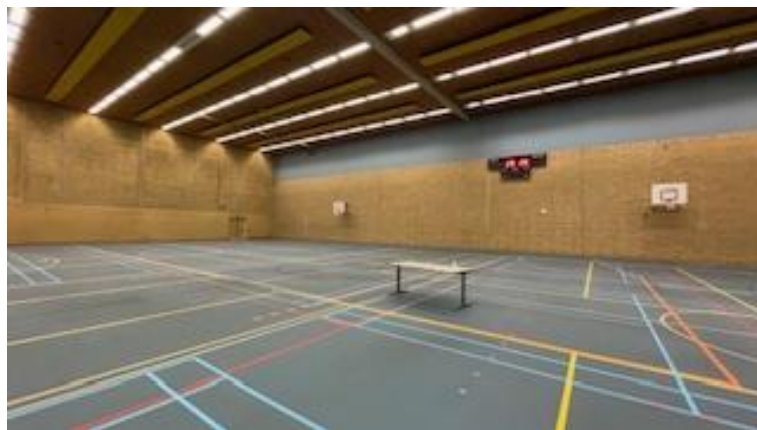
Foto 4: Interieur hal; rechts is achtergevel

De binnenzijde van de achtergevel bestaat voor het grootste (onderste) deel uit metselwerk. Boven dit metselwerk is een plaatmateriaal aangebracht. Het binnenmetselwerk is 2x gedilateerd. In de dilatie is een profiel aanwezig dat we plaatselijk hebben verwijderd. (foto 5)

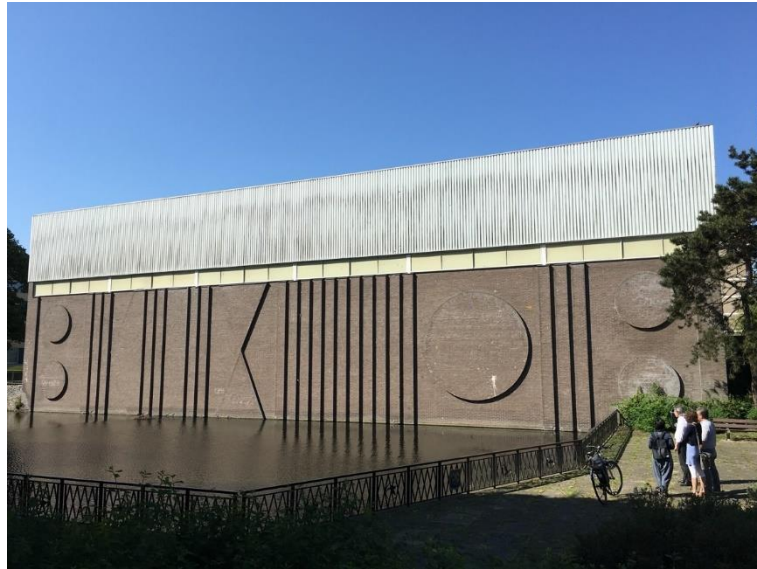
Foto 9: Achtergevel in eerdere staat

Het kunstwerk, deel uitmakend van de achtergevel van de sportzaal, is een ter plaatse gerealiseerd baksteenreliëf van 8 meter hoog en 43 meter lang. (Opgave gemeente)

Over de hele wand zijn kleine cirkels afgewisseld met telkens drie omhoog rijzende strips ritmisch over de enorme lengte van de wand verdeeld. Een verdichting van strips, een plastisch uitgewerkte X en een enorme cirkel doorbreken dit ritme en vormen krachtige signalen en accenten in de gevel.
